当院における防水対策について ～豪雨被害に備える～

医療法人聖峰会
田主丸中央病院

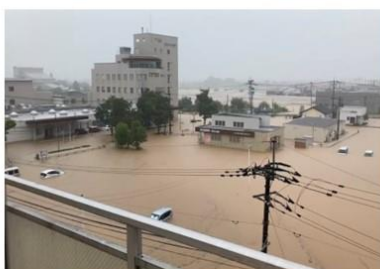
病院外周

2023年7月10日 記録的大雨により浸水被害（久留米市耳納山で24時間の最大雨量402mmを記録）

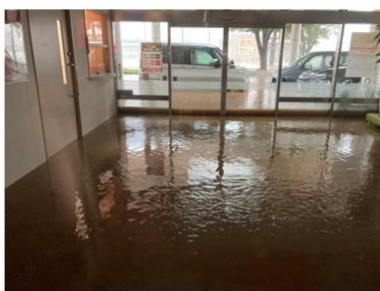
正面玄関入口

1.被害状況：床上30cmに及ぶ浸水

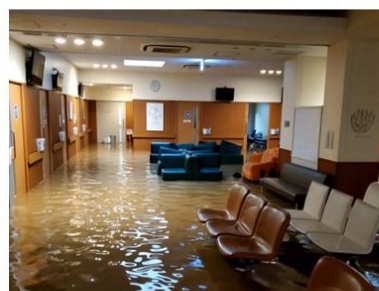
外来待合室

- ・MRIやCT、血管造影装置をはじめとする精密医療機器が水没
- ・外来診療を1週間の停止
- ・停電や断水により多くの入院患者さまを転院搬送

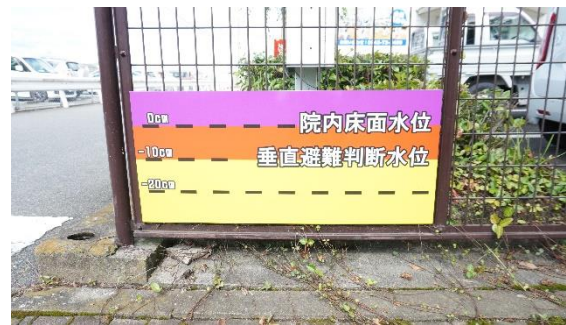
- (1) 防水壁・院内止水板の設置
- (2) コンセントの位置を上部へ移動、各種機器を床から嵩上げ、垂直避難時期判断のためのプレート設置（写真右）
- (3) 機械棟について建替予定（インフラ設備の嵩上げ）

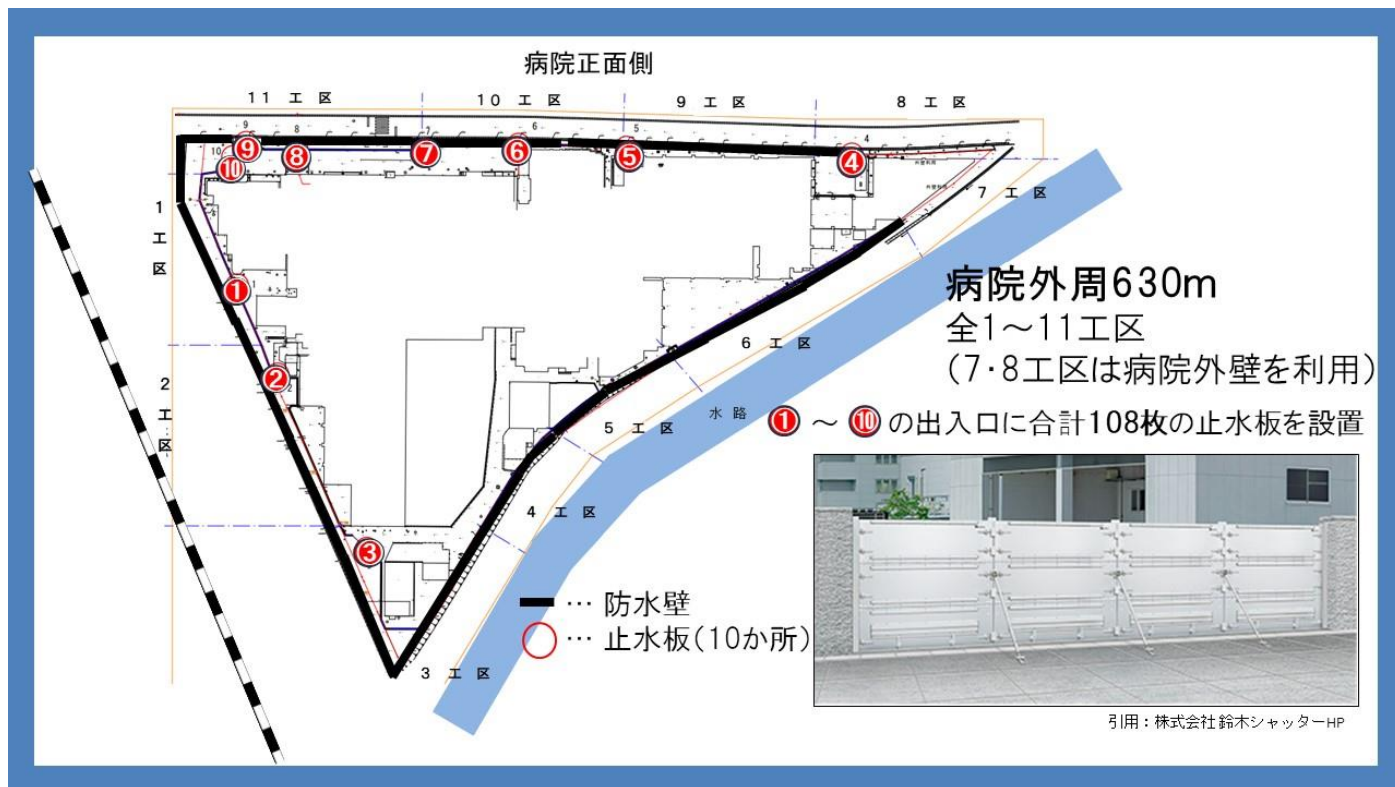
2. 設置工事全案

止水板の設置基準は以下のとおりです。

- レベル1 ... 気象庁が発令する早期注意情報で（中）が発表された場合
- レベル2 ... 気象庁が発令する早期注意情報で（高）が発表された場合
- レベル3 ... 水路から水が溢れ、浸水害の危険がある場合

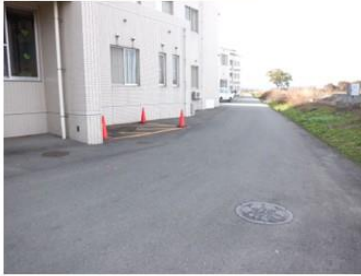
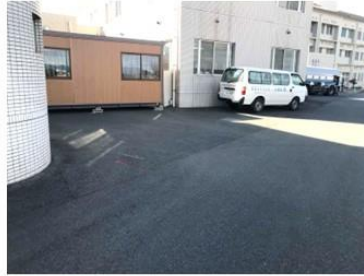
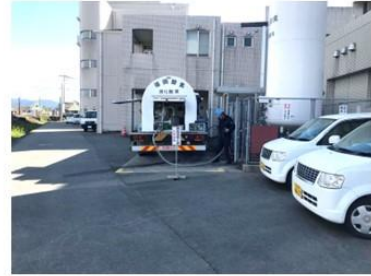
施工前(2024.2)

(1) JR 線路側

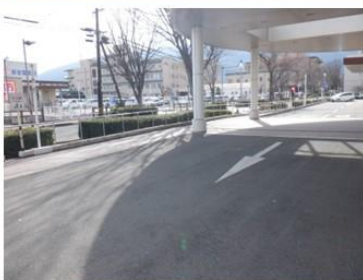
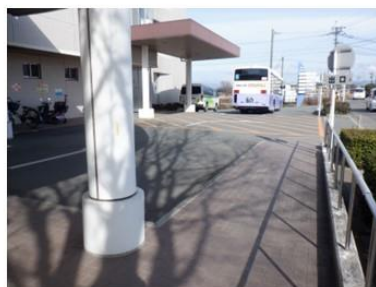
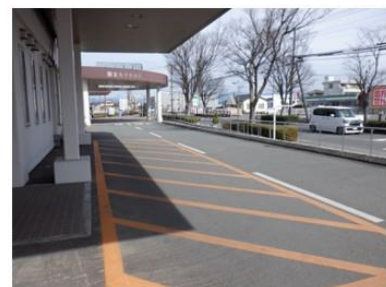
施工前(2024.2)

(2) 病院正面側

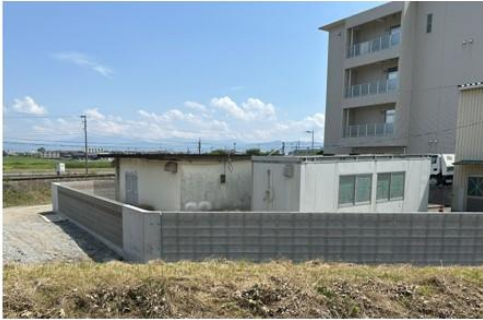
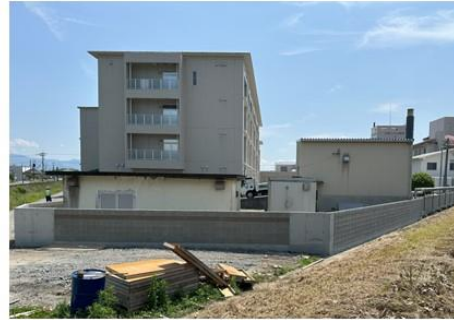
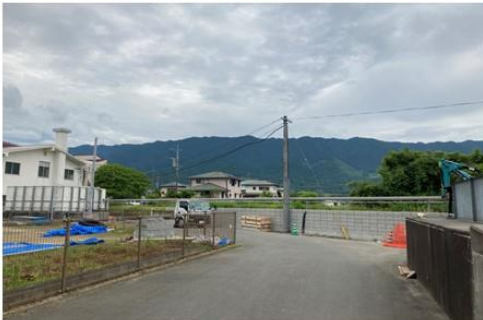
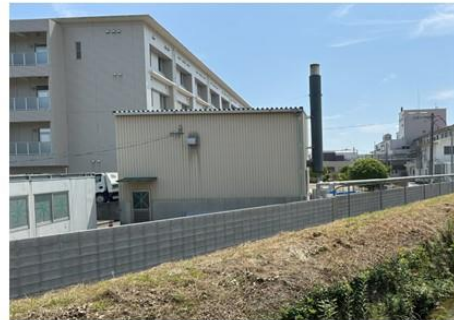
施工後(2024.6)

(3) 病院裏側

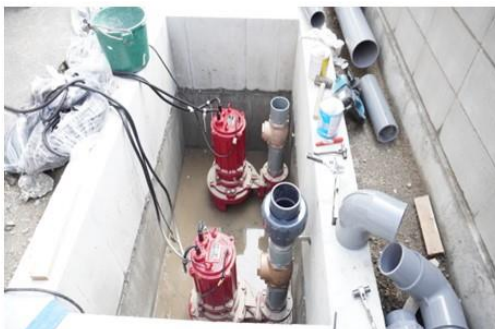
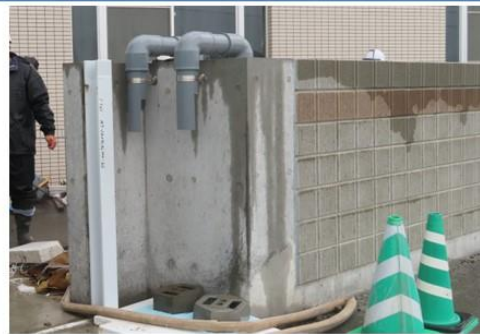
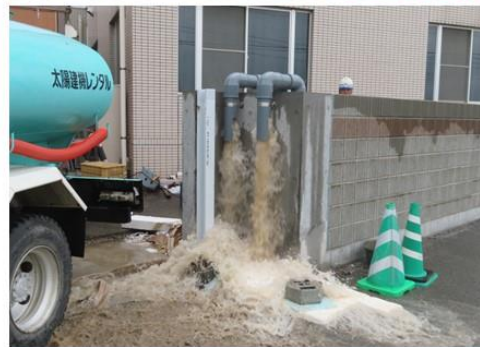
排出の様子(2024.6.27)

・排水ポンプ

全30台設置
1時間に150kℓを排出

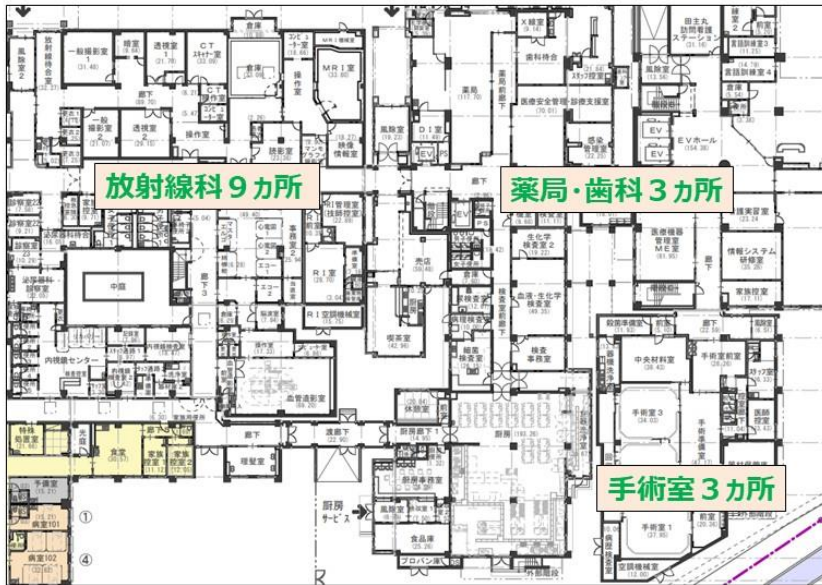
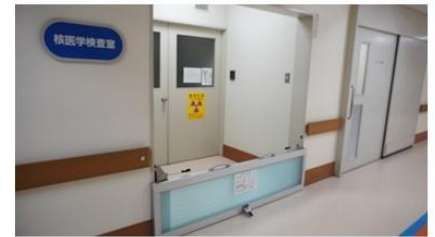
①院内止水板の設置

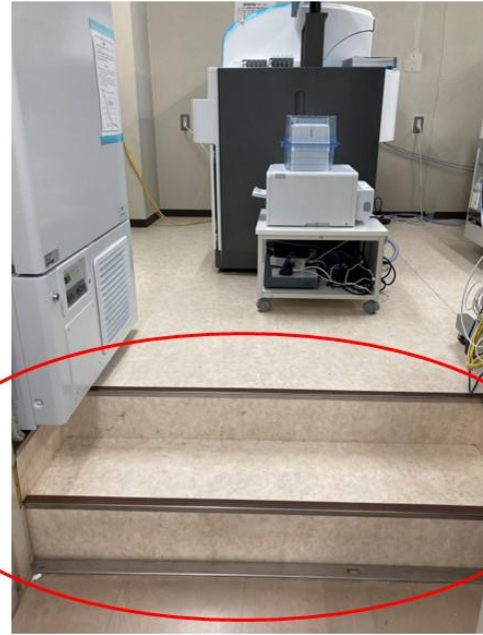
30cmの床上げを実施
(15cm2段の階段)

- ・自動分析装置3台
 - ・フリーザー
 - ・冷蔵庫
- を配置
